昭和58年度

大都市地域における桜の名所づくりの
調査研究報告書

財団法人 日本花の会

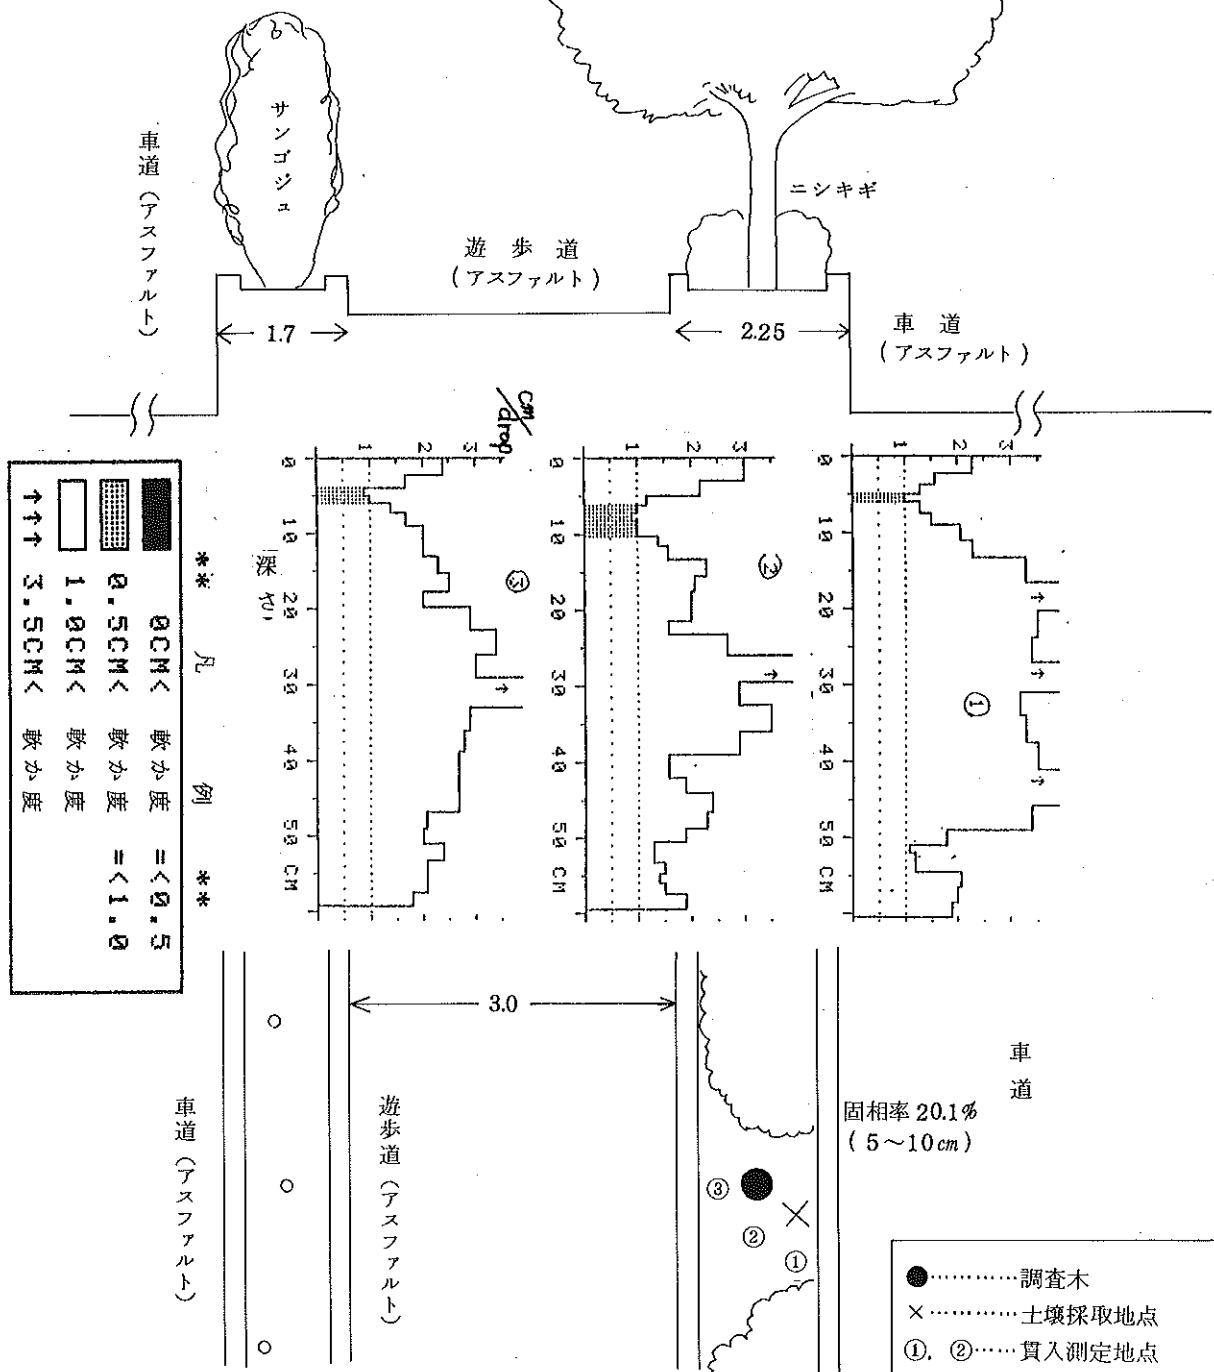
[1] 亀戸緑道公園

調査木No1 活力1

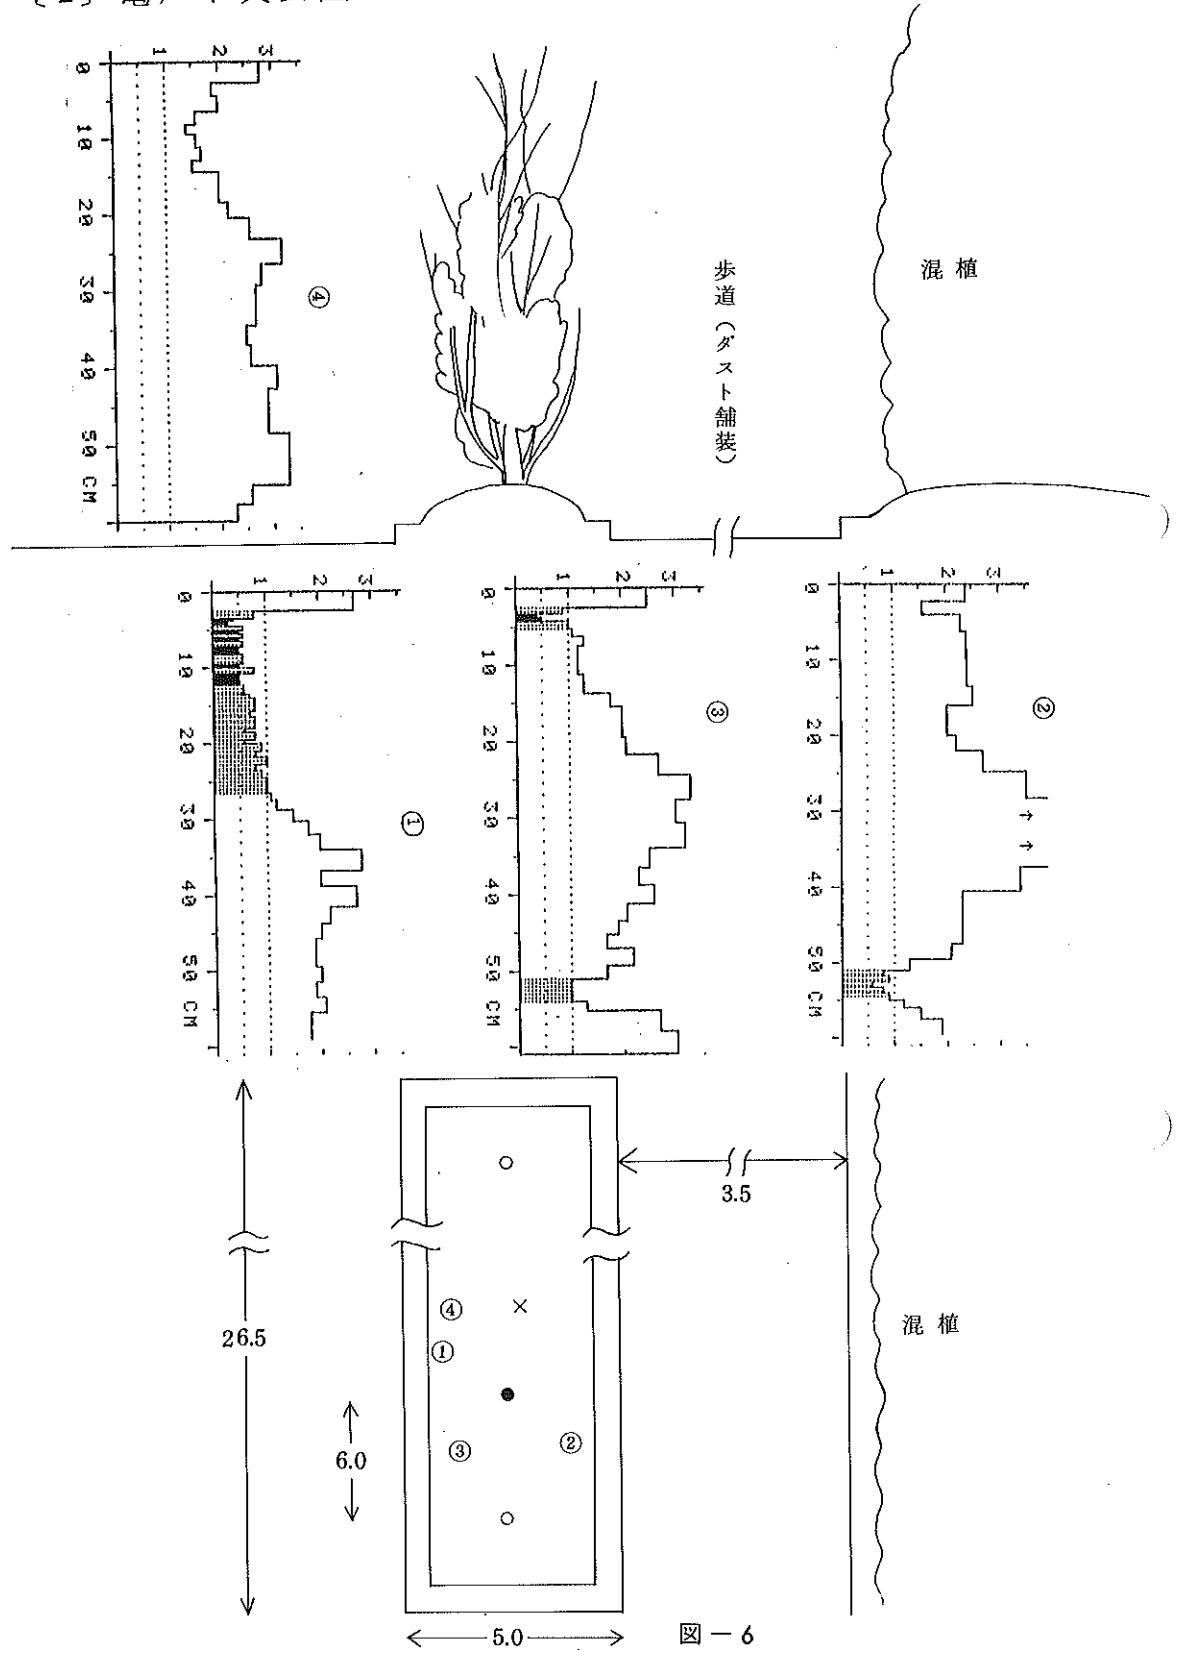
[2] 龜戸中央公園

調査木No.2 活力4

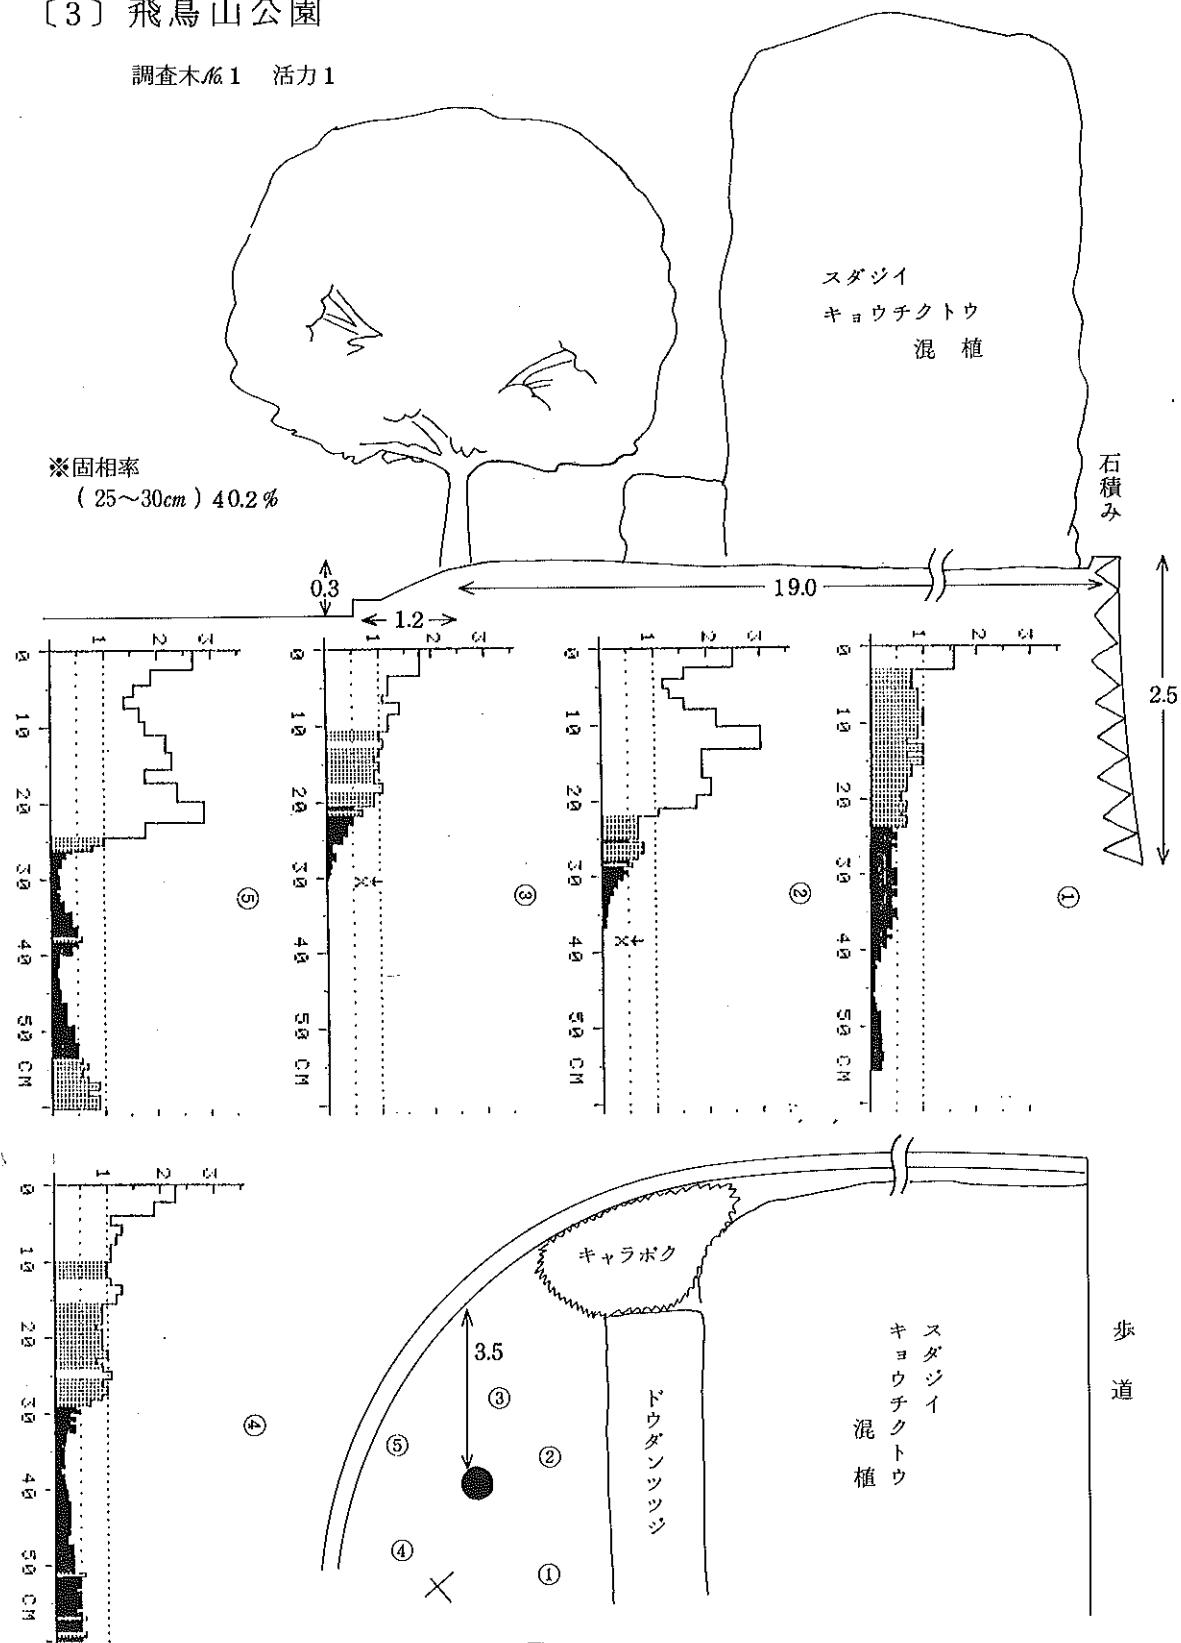
[3] 飛鳥山公園

調査木 No.1 活力 1

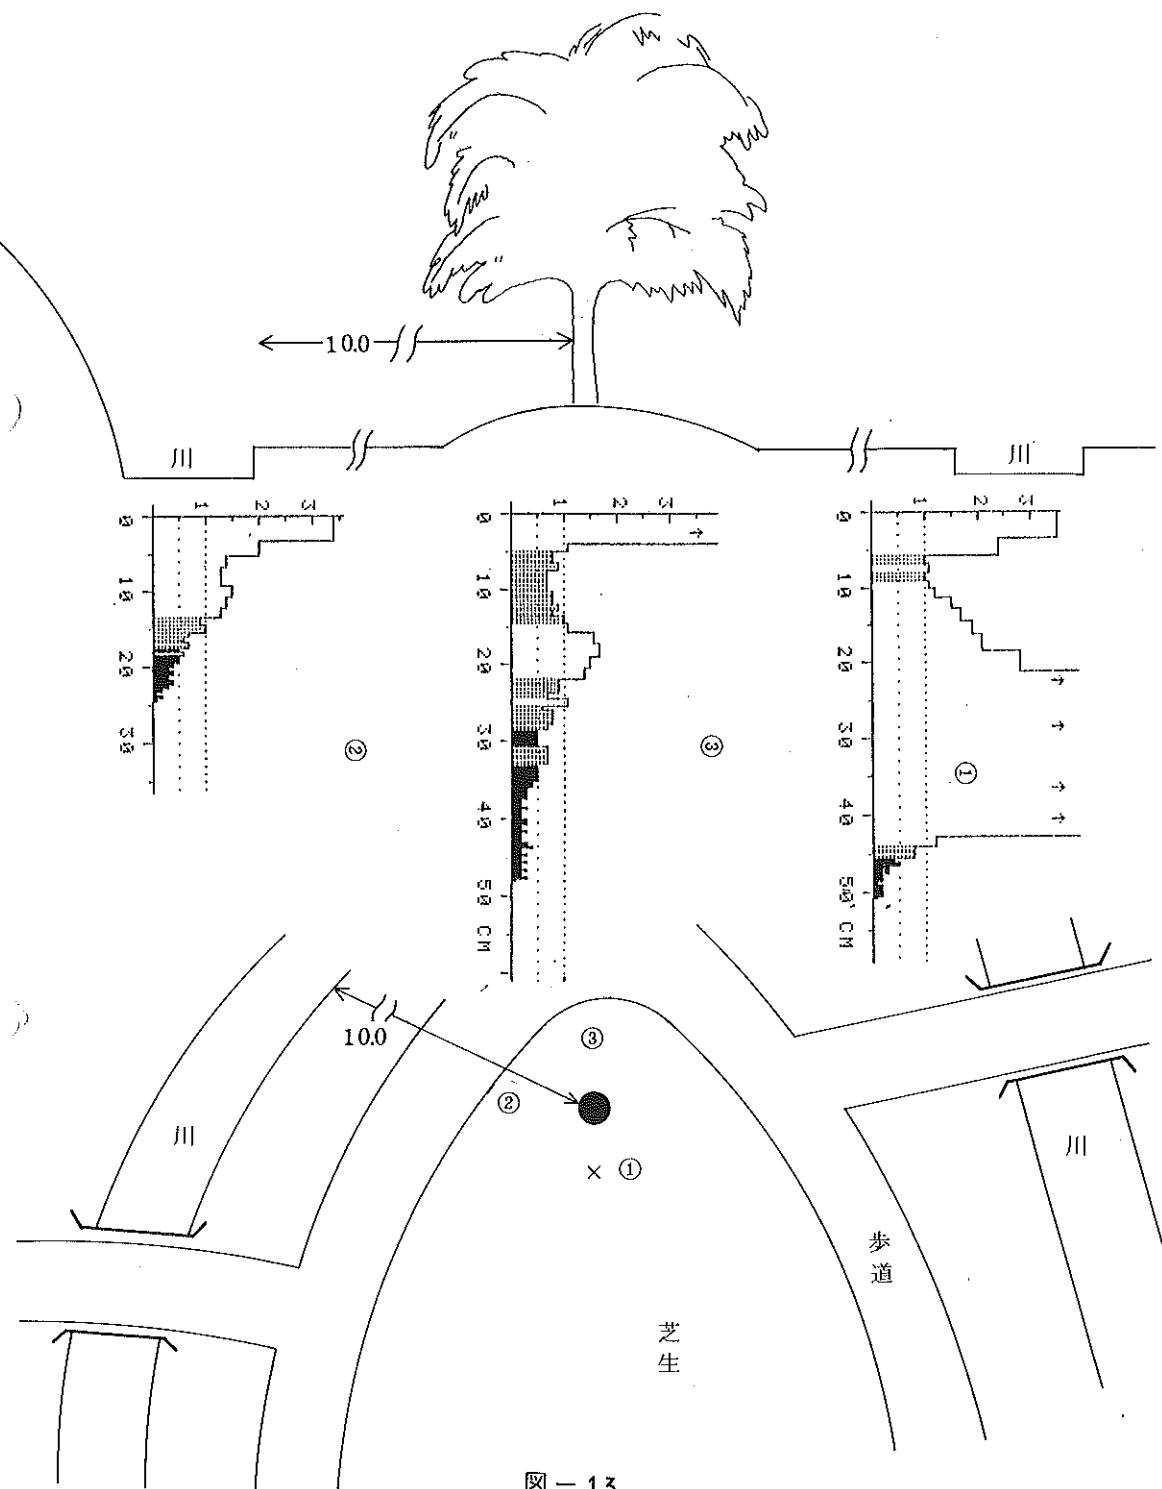
[6] 平安神宮

調査木№2 活力1
※固相率(25~30cm) 54.2%

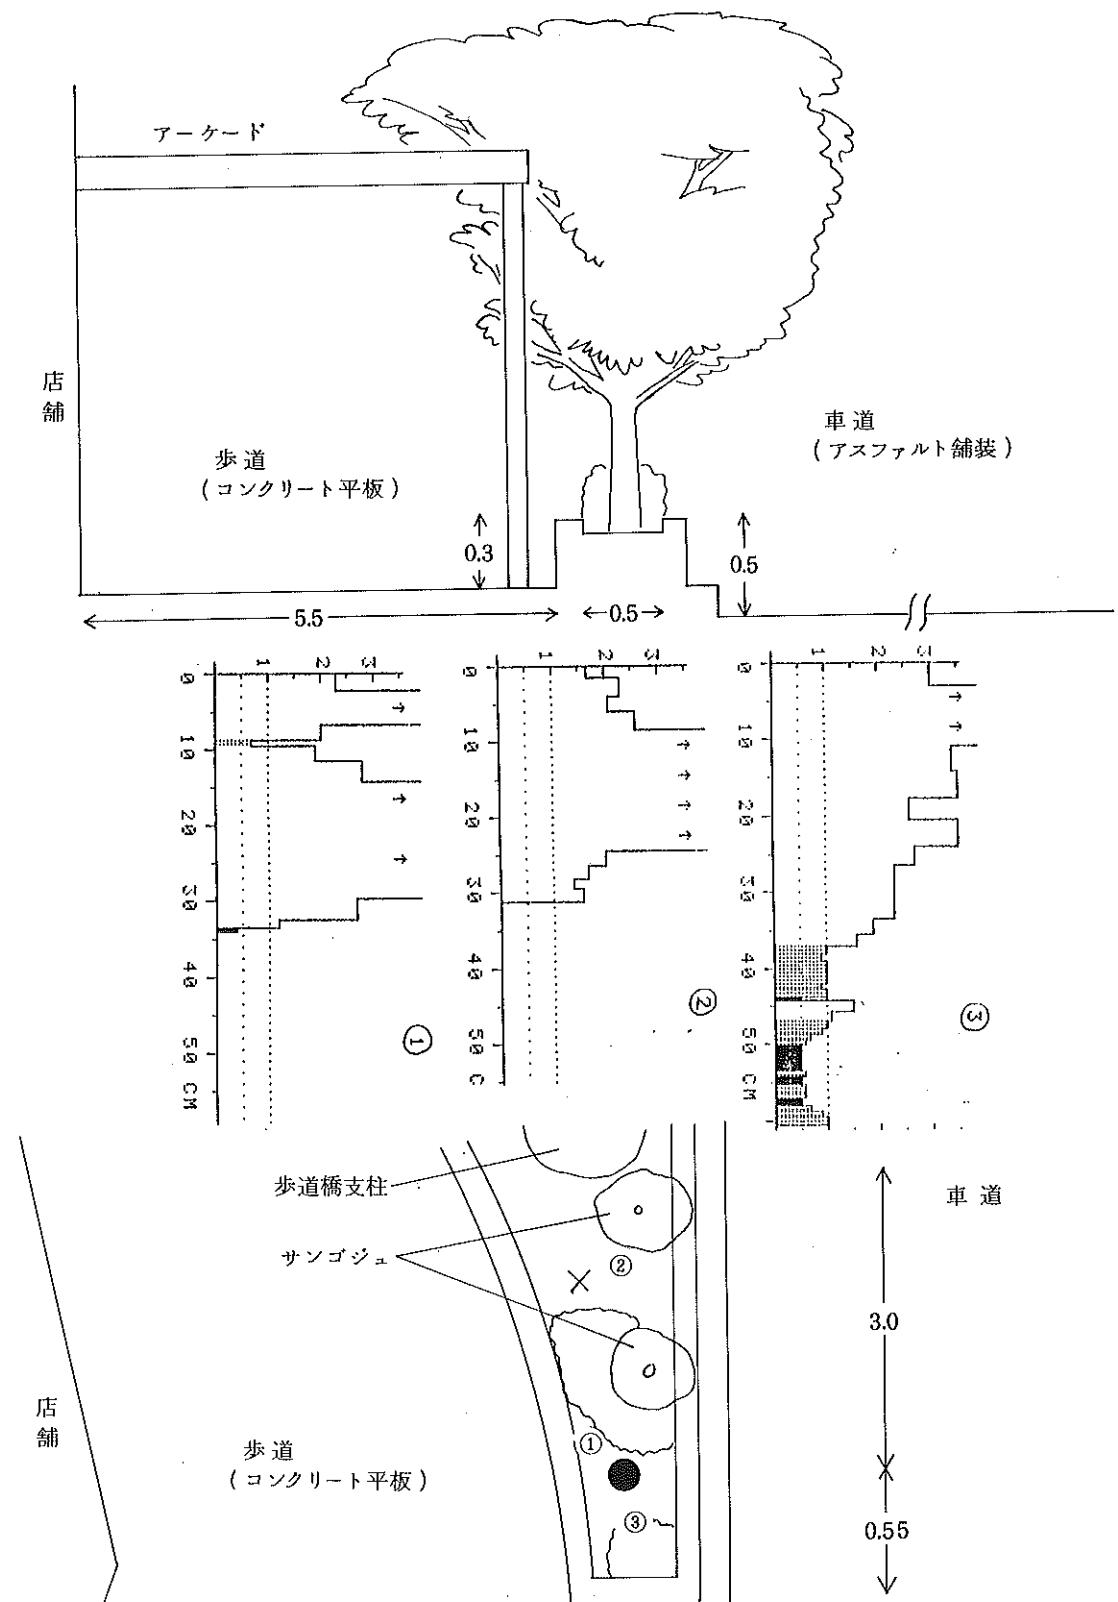
[12] 龜戸駅前交差点

調査木№1 活力2

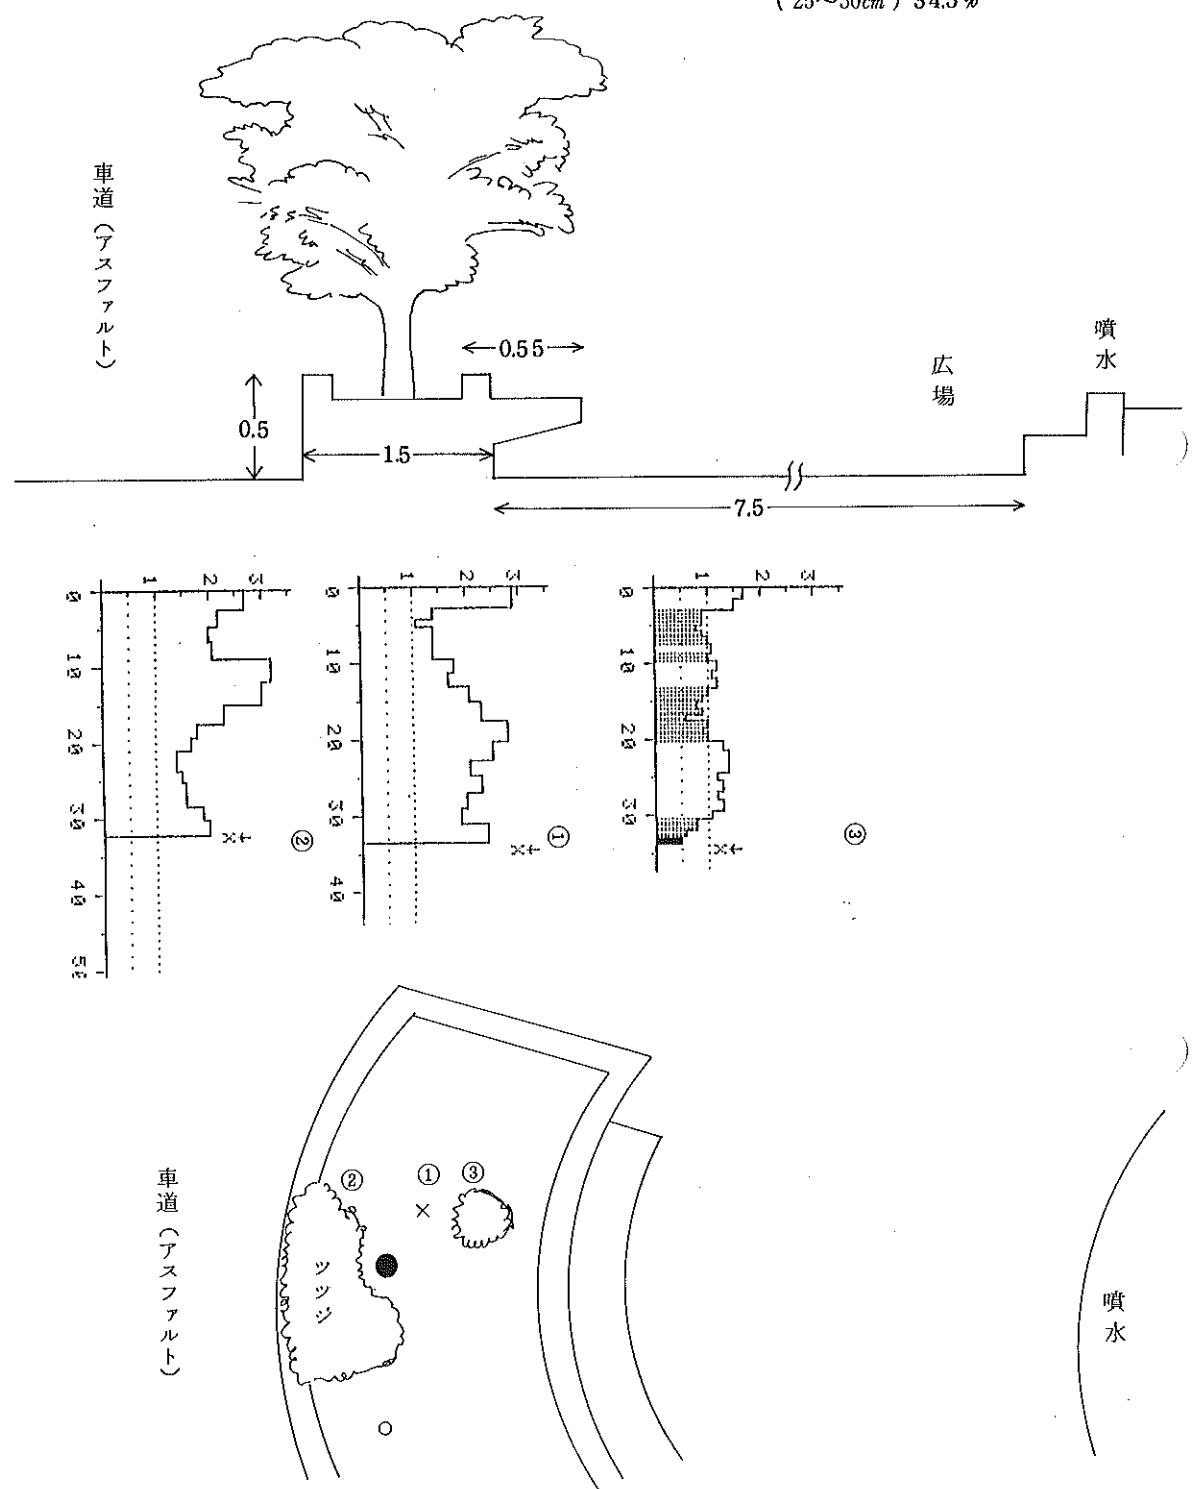
[16] 龜戸駅前児童公園

調査木№1 活力3

※固相率 (0~5cm) 37.5%
(20~25cm) 36.6%
(25~30cm) 34.5%

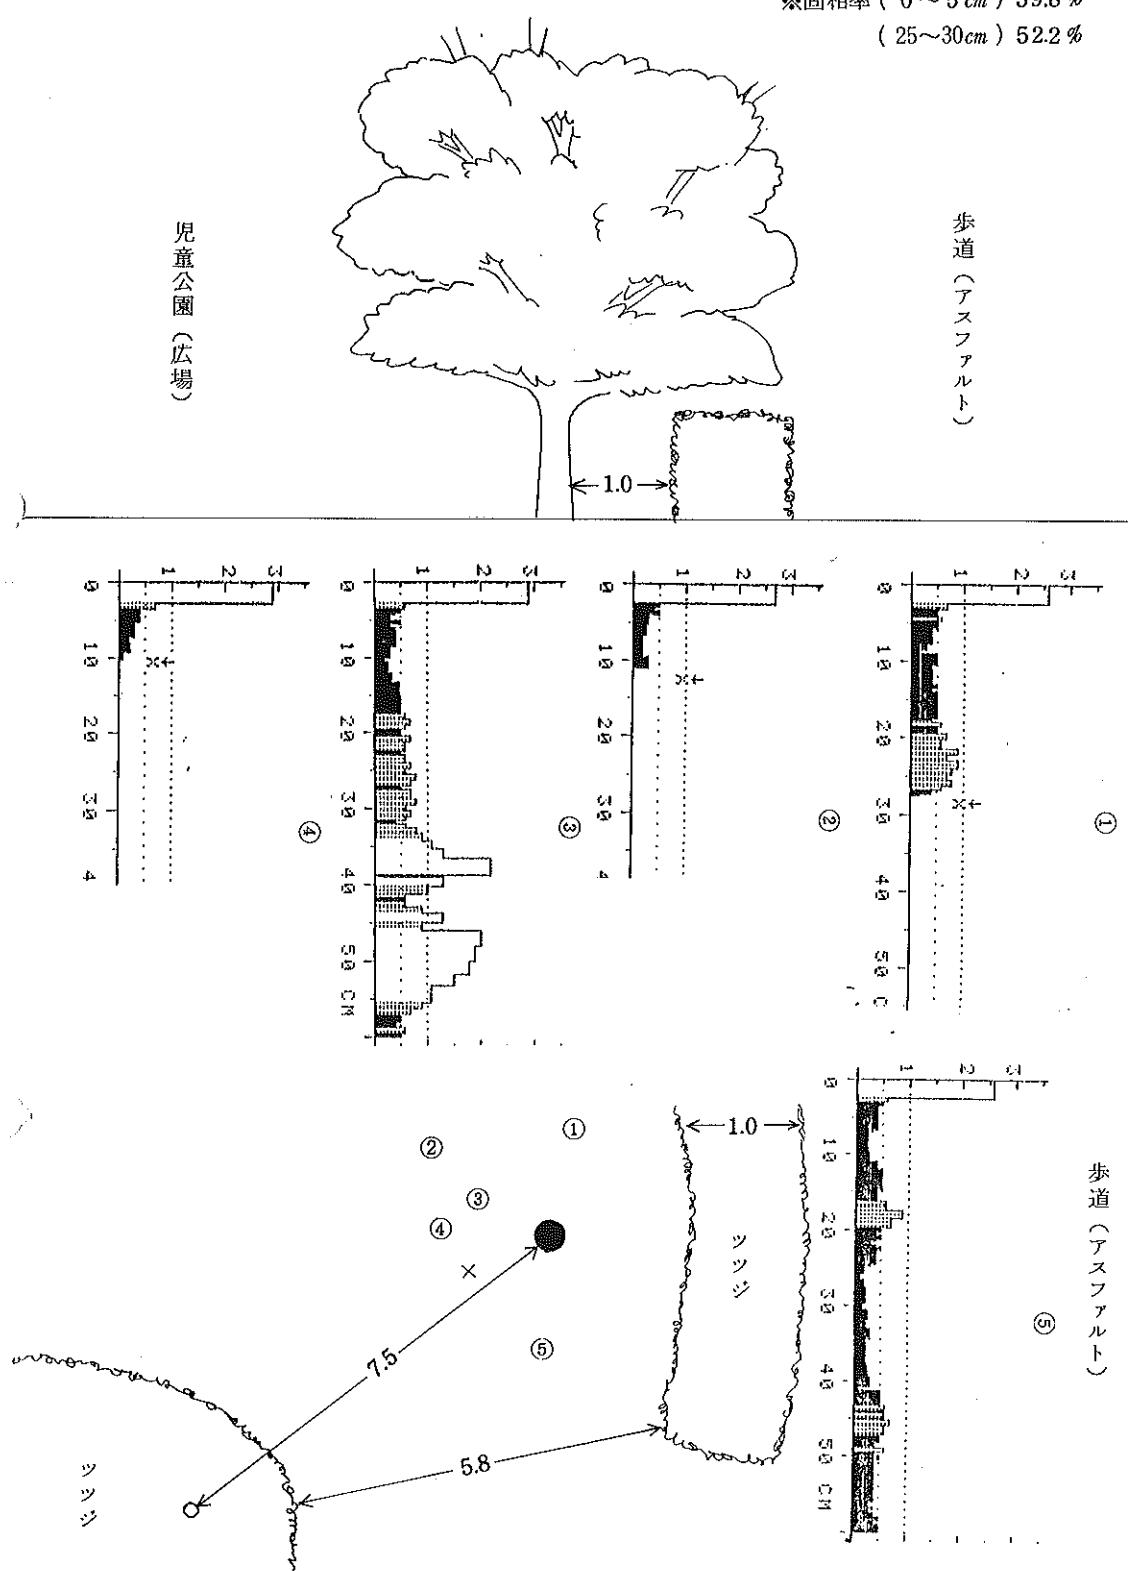
[18] 台東区立隅田公園

る。その上、植栽後に根元までダスト舗装がなされており、地表10~20cmが特に硬い。固相率も表層59.8%，25~30cmで52.2%と極めて高いので、この部分には吸収根が欠如していると推定される。下層も締っている部分が多く、生育に衰退が見られる。

調査木 No.2 活力3

※固相率 (0~5cm) 59.8%
(25~30cm) 52.2%

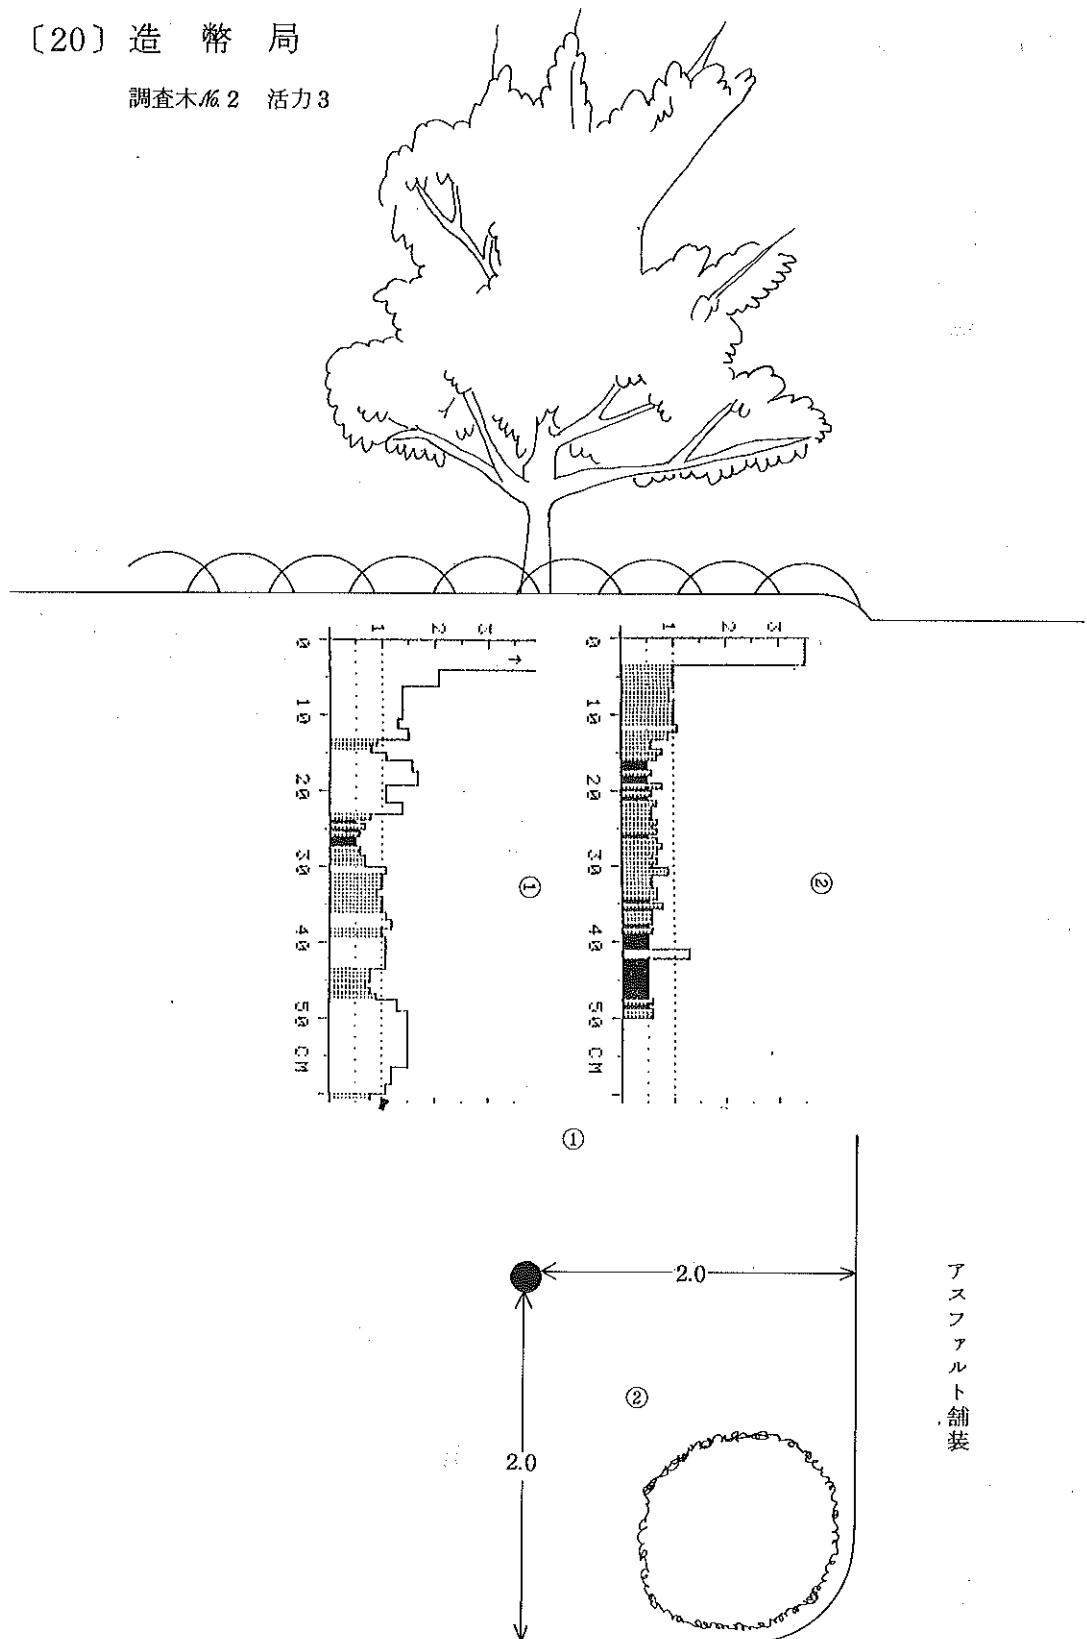
[20] 造幣局

調査木 No.2 活力3

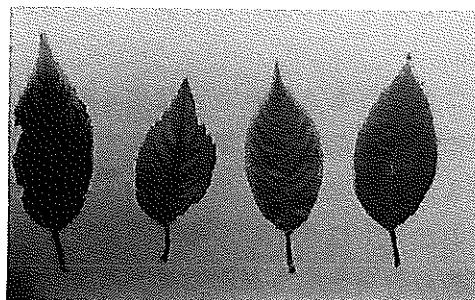
写真-2

7、8月中にアルカリ性区の第4区、第5区の葉に葉脈間のクロロフィル含有が減少し黄変するMg欠乏症状が写真-2のように現われる個体が見られた。

このようなクロロシスは第4区の4本のうち1個体に、第5区4本のうちの3個体に発生し、第4区の1本は全葉の20%（13枚）に、第5区の3本は枝先の新葉を除き殆んどの葉（50枚）に認められた。

ネクロシスをともなうことなどから、写真-2に示す症徴はMg欠であると思われる。

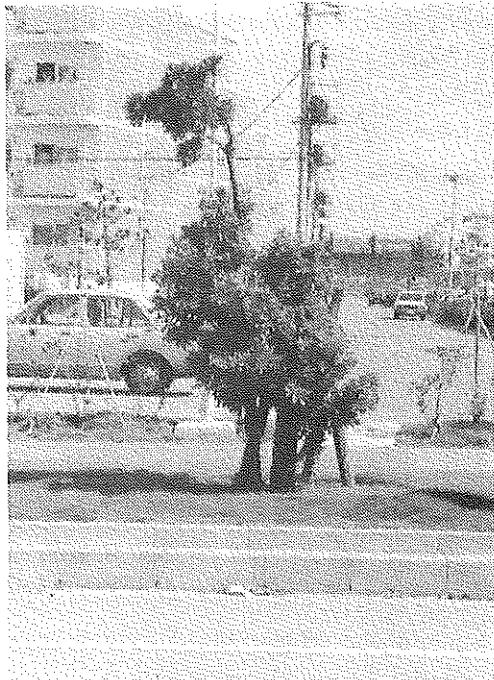
写真-1 潮風による樹冠(ヤマモモ)の損傷
(千葉県; 稲毛海浜ニュータウン)
