昭和58年度

大都市地域における桜の名所づくりの
調査研究報告書

財団法人 日本花の会

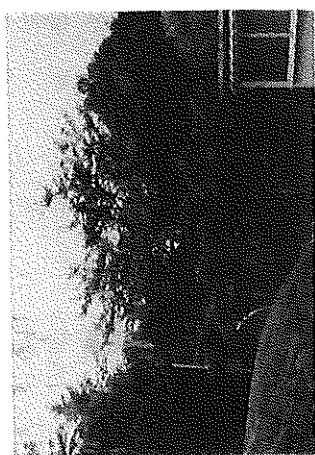
生育状況	調査木				活力度
	品種	定年	樹周	冠幅	
推植	ソメイヨシノ	35	昭和41年		
幹樹				86	
樹冠			(cm)	10.6	
新梢			(平均)(m)	7.0	
伸長量			(m)	5.0	
病害	病害(根頭がんしゅ病)	無い			1 : 良好
虫害	害虫(コスカシバ)	"			2 : やや良好
排水	害虫(粉じん)	"			3 : やや不良
土壤	害虫(粉じん)	"			4 : 不良
不整	害虫(粉じん)	"			
被害の状態	被害の状態				
被災	被災				
樹勢	樹勢	1			
幹形	幹形	1			
葉	葉	1			
活力評価	総合判定	1

写真-3 飛鳥山公園における調査木
No. 1

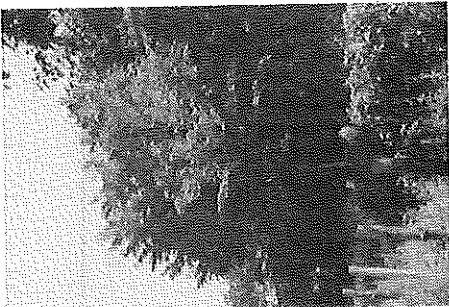
生 育 状 況	調 査 木 %		2
	品種	年齢(年)	
推植幹樹樹新梢×伸長量	ヤマザクラ 約35 昭和24年 6.5	57,41,54,74,46 8.8 9.0	ヤマザクラ 約35 昭和24年 6.4 6.7
被害の状態	病害(根頭がんしゅ病) 虫害(コスカシバ) 風害(粉じん) 排水障害(害明)	無い やや有る 無い " " " "	やや有る 無い 有る "
活力評価	樹勢 幹枝葉	1 1 2 1	3 2 3 3
総合判定	1	1	3

写真-4 戦車道路における調査木

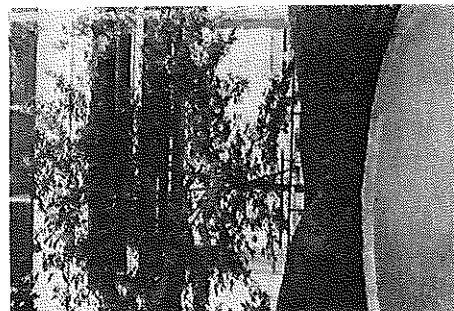
立地状況		管 理 実 態		調査木		1
分区分隔	3~4m(列植)	害虫対策 病害整枝(切削後処理) 支柱	実施している " " "	品種 推定年齢 幹樹周長(cm)	樹冠幅(平均)(m)	ソメイヨシノ 15 昭和47年11月
栽培状況	陽	施肥 土根除	" "	新梢伸長量(m)	高さ(m)	4.5 5.2 5.2 5.0
木の生育状況	低木 良好	改良 保養	" "	病害(根頭がんしゅ病) 虫害(コスカシバ) 排水不良	害風(粉じん) 害明	無い " " 有る 無い "
表層土の区分	造成地 黒ボク・海底土砂 やや有る	観察回数	実施していない	被害の状態	根莖(根頭がんしゅ病) 風害(粉じん) 土壤障害	無い " " 有る 無い "
被疊の状態	軟	軟	" "	活力評価	樹勢 幹枝葉	1 1 1 1
総合判定	1

写真-8 東京流通センターにおける調査木
K8.1

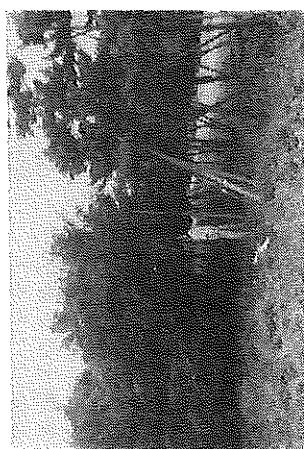
写真-9 夢の島公園における調査木

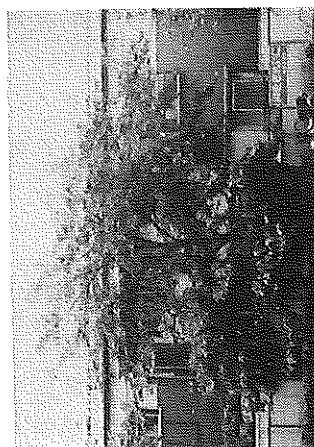
生育状況	調査木			2
	品種	定植年	樹齢(年生)	
推進幹樹樹新梢	ソメイヨシノ	—	—	ソメイヨシノ
冠幅(平均)(m)	—	—	—	—
樹周(cm)	75	75	40	40
樹高(m)	8.6	8.6	5.4	5.4
伸長量	7	7	7	7
新梢×	40	40	15	15
被害の状態	無い	やや有る	無い	無い
病害(根頸がんしゅ病)	無い	やや有る	無い	無い
虫害(コスカシバ)	無い	無い	無い	無い
潮風(粉じん)	無い	無い	無い	無い
排水(害虫)	無い	無い	無い	無い
土壤(害虫)	無い	無い	無い	無い
活力評価	樹勢	勢形	2	3
	活力	幹枝葉	1	3
総合判定	2	2	3	3

写真-13 石神井川沿いにおける調査木

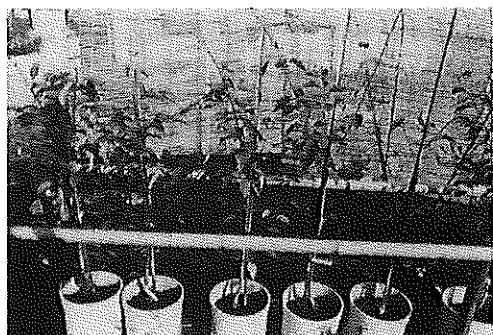
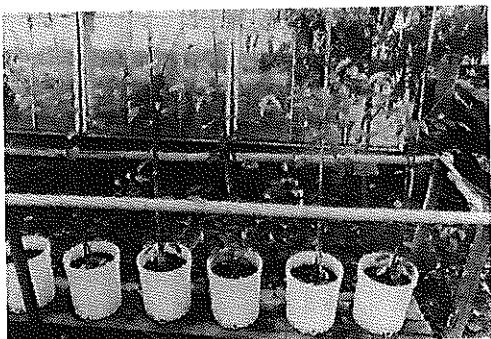
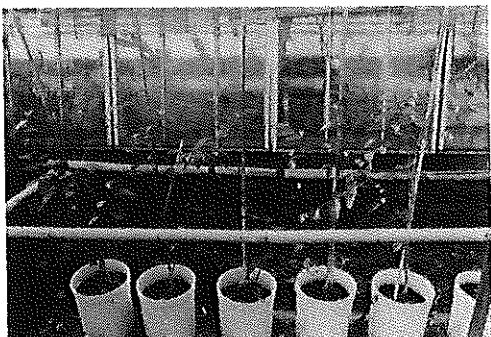
写真-1

写真-1は10月25日における第1区～第4区の状態で生育、落葉の状況は殆んど差が認められなかつた。ただ、

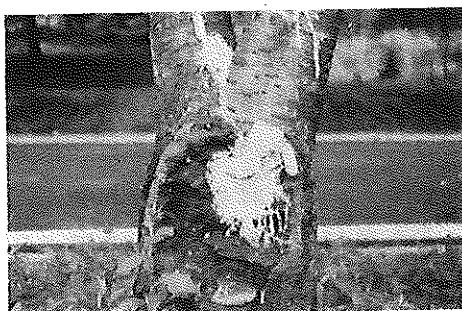
調査結果 調査結果は表-7のとおりであった。本試験は産卵最盛期前の1回散布によって、ふ化幼虫の食入防止効果をねらいとしたものである。処理後の調査時に寄生していた幼虫は中令のものが多かったことからして、6～7月の早い時期に産卵された個体と推察される。ふ化幼虫の食入防止を図るためにスミバークE乳剤150倍、

写真-6 薬剤試験の状態

およびスプラサイドM 150倍の産卵盛期前の散布による防除効果はかなり期待できると判断される。
